**Úpravy sekačky BLANICE – odstranění závad pohonu bubnu projevující se poškozením lanovou a spadáváním řemene z kladky:**

**Odstranění závad je nutné řešit společně provedením následujících úkonů:**

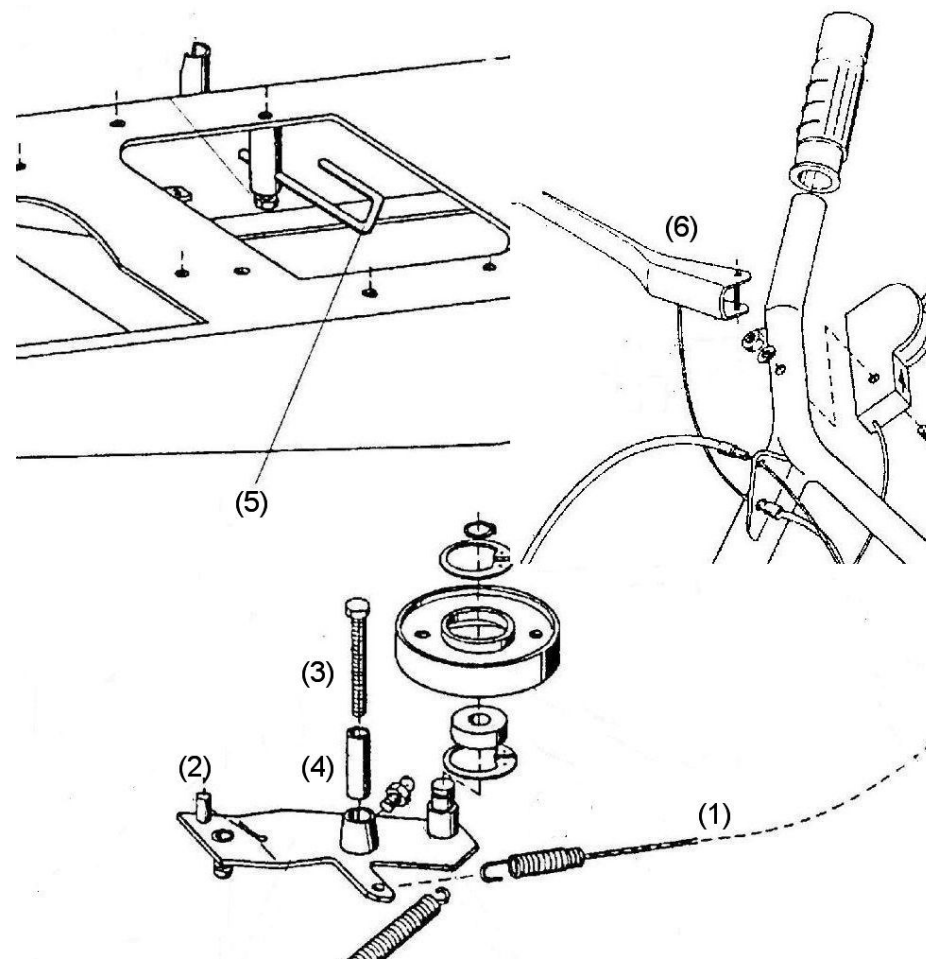
Místo bowdenu č.v. **994 2577** namontovat bowden č.v. **994 2579 (1)**. Při této výměně zároveň nahradit páčku pravou **920 0502** s jedním otvorem pro lanko bowdenu brzdy, novou páčkou č.v. **920 0504 (6)** se třemi otvory pro lanko.

Pro lepší vedení řemenu je nutné provést výměnu páky napínání sestava č.v. **947 3914 (2)** za novou páku napínání sestava č.v. **947 3916**. K montáži páky napínání použijte místo původního šroubu M6x45 ČSN 021131.25 č.v. **101 1665 (3)** nový šroub M6x45 ČSN 021143.55 č.v. **103 7502** a pokud je třeba použijte novou trubku rozpěrnou č.v. **301 0369 (4)**. Uložení namažte.

Dále je nutné vyměnit vedení řemenu č.v. **501 3104 (5)** za nové vedení č.v. **501 0144**

Koncovku bowdenu č.v. **994 2579 (1)** zachytit do prostředního otvoru páčky. Zašroubovat šroubení bowdenu na doraz jak u ovládací páčky u klečí, tak dole ve skříní.

Zmáčknout pravou páčku ovládní žacího ústrojí a pozorovat páku s napínací kladkou. Napínací kladka musí řemen napnout tak, aby obepnul řemenici žacího ústrojí a rotor žacího ústrojí roztočil. Napínací kladka by neměla při napnutí řemenu kmitat. Kmitá-li více jak cca 3 mm, uvolnit páčku pravou na klečích a přesadit záchyt lanka blíže ke klečím. Opět zapnout páčku ovládní žacího ústrojí a pozorovat napínací kladku. Zmenší-li se kmity, provést jemné doladění seřizovacím šroubením a toto zajistit kontramaticí.

V páčce ovládní žacího ústrojí jsou celkem 3 otvory a tyto by měly dostatečně eliminovat výrobní tolerance napínacích lanek a řemenů.
